# YES 車輛認證書

認證編號 CPF7154925C019

| 車型 Model | COROLLA CROSS |

## 車輛認證總結報告 Vehicle Inspection Findings

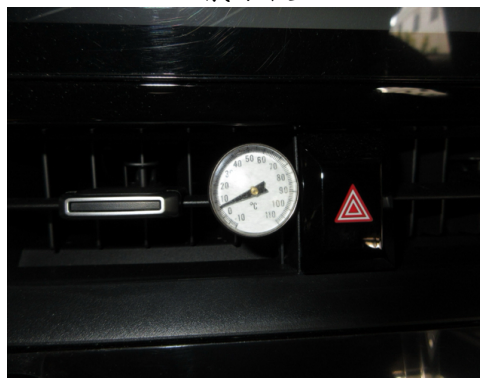
空調溫度

| 5. 前空調風速開關各段風速 | 正常 | 6. 前空調冷氣作動中央出風口溫度 | 7°C |
