認證編號 CPF7154925C021

## 車輛資料 Vehicle Information

## 車輛認證總結報告 Vehicle Inspection Findings

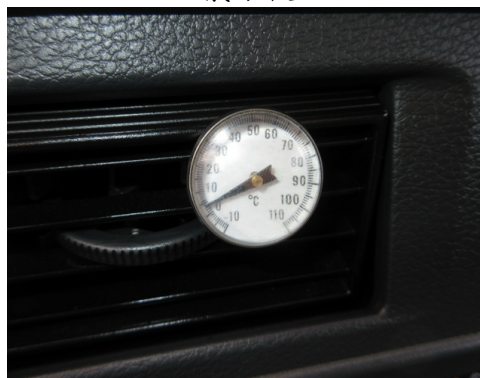
空調溫度

| 5. 前空調風速開關各段風速 | 正常 | 6. 前空調冷氣作動中央出風口溫度 | 4°C |
