認證編號 CPF7154925C022

## 車輛資料 Vehicle Information

## 車輛認證總結報告 Vehicle Inspection Findings

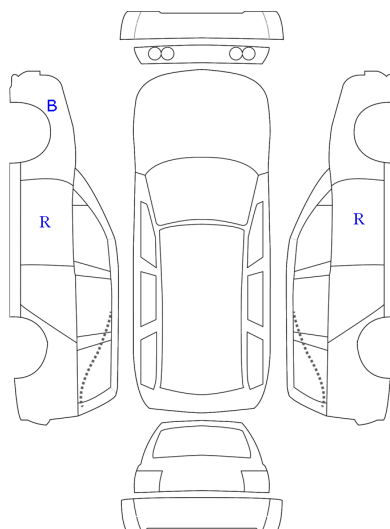
車體外觀圖

本車引擎號碼無異常。 S 鈑件鏽蝕、斑剝或鏽穿

本車車身號碼無異常。 B 受損面積約一個拳頭(含)以上

本車輛無泡水跡象。 R 鈑件校正痕跡

本車體骨架結構無修復跡象。 X 更換

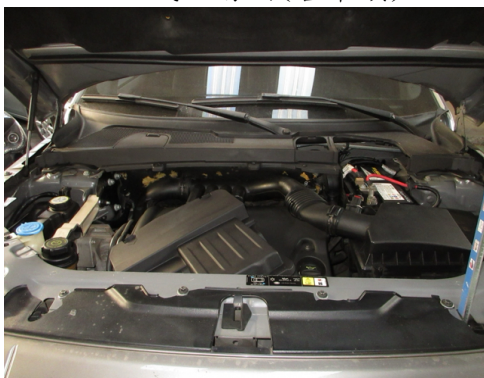
引擎室

| 5. 外觀有無漏油/水跡象 | 異常 | 6. 運轉時有無抖動或異常聲響 | 正常 |

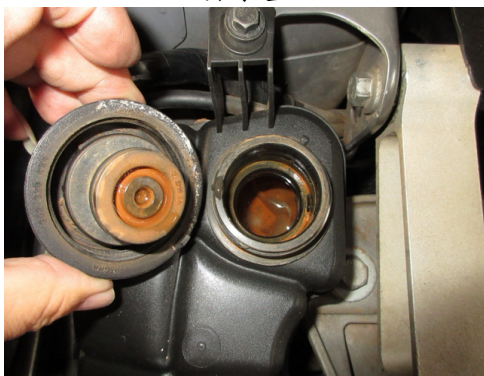
水箱蓋

| 11. 冷卻水有無添加防鏽劑 | 異常 | | |

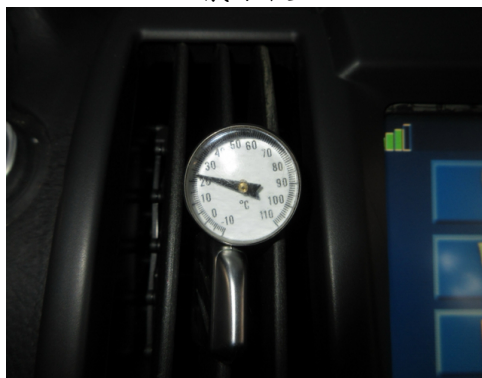
空調溫度

| 5. 前空調風速開關各段風速 | 正常 | 6. 前空調冷氣作動中央出風口溫度 | 24°C |
