認證編號 CPF7154925C027

## 車輛資料 Vehicle Information

## 車輛認證總結報告 Vehicle Inspection Findings

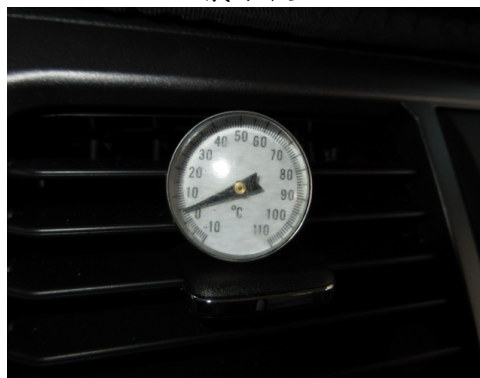
空調溫度

| 5. 前空調風速開關各段風速 | 正常 | 6. 前空調冷氣作動中央出風口溫度 | 5°C |
