認證編號 CPF7154925C028

## 車輛資料 Vehicle Information

## 車輛認證總結報告 Vehicle Inspection Findings

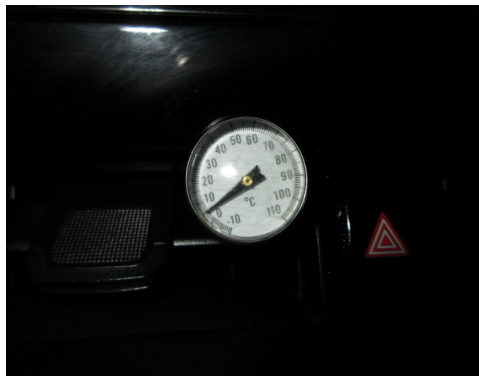
空調溫度

| 5. 前空調風速開關各段風速 | 正常 | 6. 前空調冷氣作動中央出風口溫度 | 5°C |
