認證編號 CPF7154925C029

## 車輛資料 Vehicle Information

## 車輛認證總結報告 Vehicle Inspection Findings

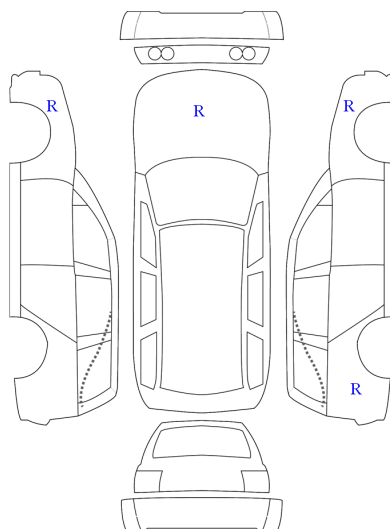
車體外觀圖

本車引擎號碼無異常。

本車車身號碼無異常。

本車輛無泡水跡象。

本車體骨架結構無修復跡象。

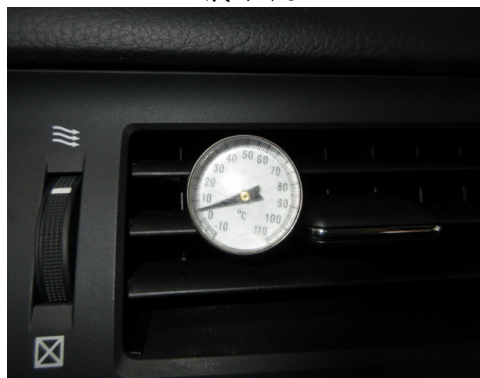
空調溫度

| 5. 前空調風速開關各段風速 | 正常 | 6. 前空調冷氣作動中央出風口溫度 | 5°C |
