# YES 車輛認證書

認證編號 CPF7154925C030

| 廠牌 Make | MITSUBISHI |
| 車型 Model | VERYCA |

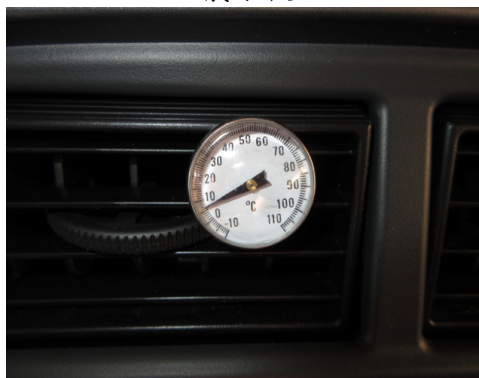
空調溫度

| 1. 檢查室外氣溫 | 26°C | 2. 後空調冷氣作動中央出風口溫度 | 10°C |
| 5. 前空調風速開關各段風速 | 正常 | 6. 前空調冷氣作動中央出風口溫度 | 7°C |
