認證編號 CPF7154925C031

## 車輛資料 Vehicle Information

## 車輛認證總結報告 Vehicle Inspection Findings

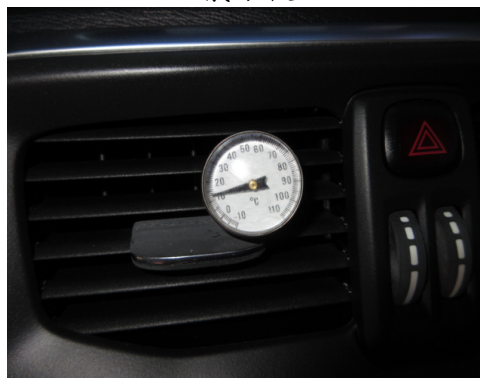
空調溫度

| 5. 前空調風速開關各段風速 | 正常 | 6. 前空調冷氣作動中央出風口溫度 | 13°C |
