認證編號 CPF7154925C035

## 車輛資料 Vehicle Information

## 車輛認證總結報告 Vehicle Inspection Findings

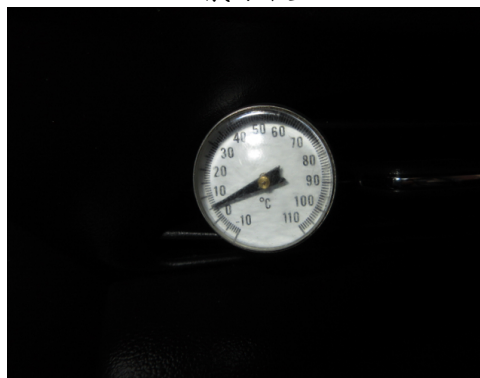
空調溫度

| 5. 前空調風速開關各段風速 | 正常 | 6. 前空調冷氣作動中央出風口溫度 | 5°C |
