認證編號 CPF7154925C039

## 車輛資料 Vehicle Information

## 車輛認證總結報告 Vehicle Inspection Findings

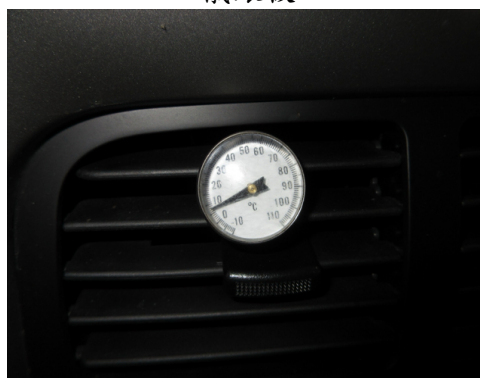
空調溫度

| 5. 前空調風速開關各段風速 | 正常 | 6. 前空調冷氣作動中央出風口溫度 | 7°C |
