# YES 車輛查定報告

## 車輛認證總結報告 Vehicle Inspection Findings

廠牌：MITSUBISHI  
排檔型式：手排  
儀表里程數：40,503

車型：VERYCA  
引擎號碼：\*\*\*5VPH091\*\*  
車身號碼：RKMCP7249PY29\*\*\*\*

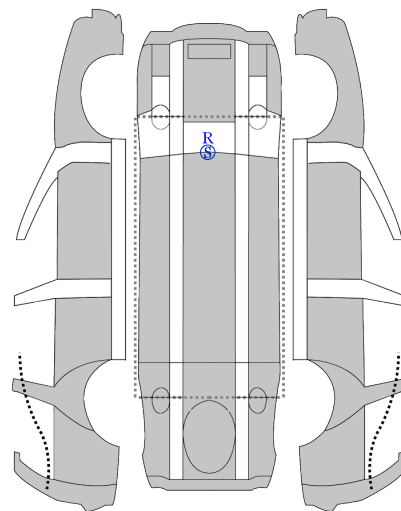
車骨結構圖

無任何異常之痕跡。

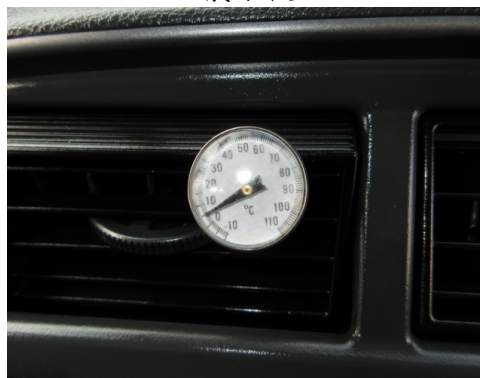
空調溫度

| 5. 前空調風速開關各段風速 | 正常 | 6. 前空調冷氣作動中央出風口溫度 | 5°C |
