認證編號 CPF7154925C041

## 車輛資料 Vehicle Information

## 車輛認證總結報告 Vehicle Inspection Findings

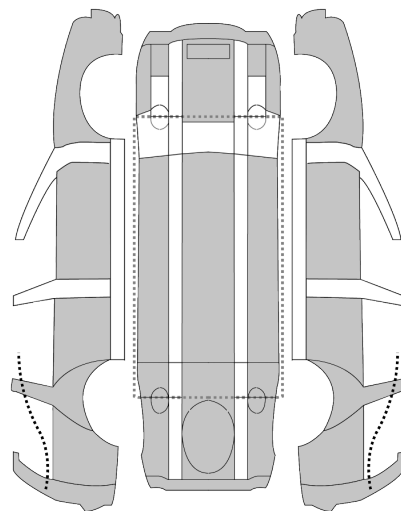
車骨結構圖

本車體骨架結構無修復跡象。

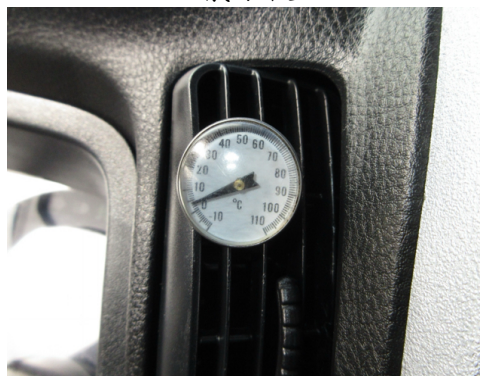
空調溫度

| 5. 前空調風速開關各段風速 | 正常 | 6. 前空調冷氣作動中央出風口溫度 | 4°C |
