認證編號 CPF7154925C042

## 車輛資料 Vehicle Information

## 車輛認證總結報告 Vehicle Inspection Findings

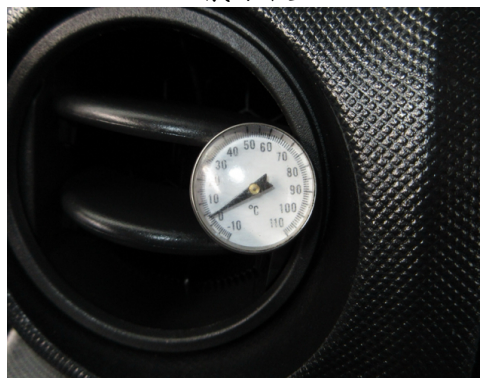
空調溫度

| 5. 前空調風速開關各段風速 | 正常 | 6. 前空調冷氣作動中央出風口溫度 | 4°C |
