認證編號 CPF7154925C043

## 車輛資料 Vehicle Information

## 車輛認證總結報告 Vehicle Inspection Findings

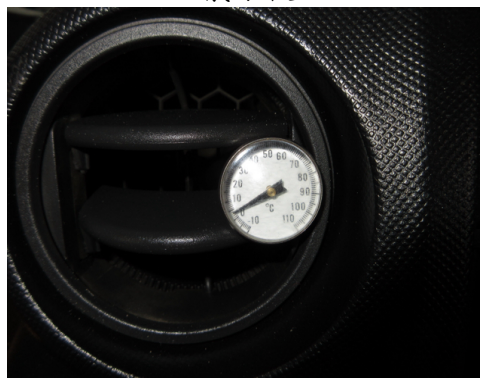
空調溫度

| 5. 前空調風速開關各段風速 | 正常 | 6. 前空調冷氣作動中央出風口溫度 | 4°C |
