認證編號 CPF7154925C044

## 車輛資料 Vehicle Information

## 車輛認證總結報告 Vehicle Inspection Findings

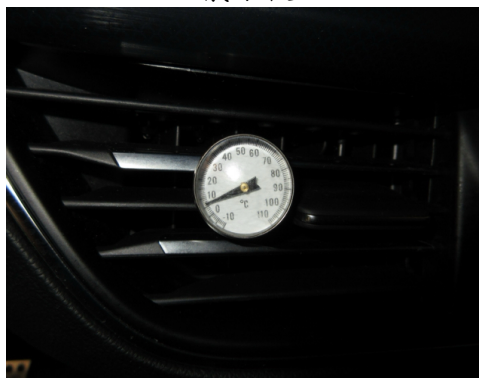
空調溫度

| 5. 前空調風速開關各段風速 | 正常 | 6. 前空調冷氣作動中央出風口溫度 | 7°C |
