認證編號 CPF7154925C047

## 車輛資料 Vehicle Information

## 車輛認證總結報告 Vehicle Inspection Findings

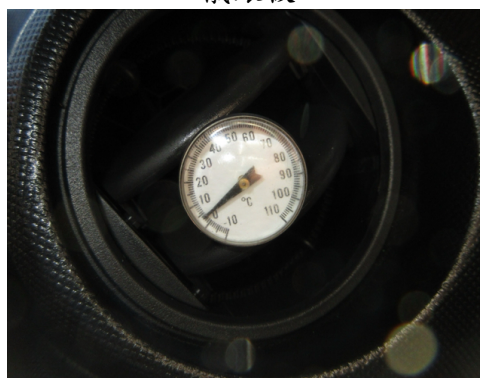
空調溫度

| 5. 前空調風速開關各段風速 | 正常 | 6. 前空調冷氣作動中央出風口溫度 | 3°C |
