認證編號 CPF7154925C050

## 車輛資料 Vehicle Information

## 車輛認證總結報告 Vehicle Inspection Findings

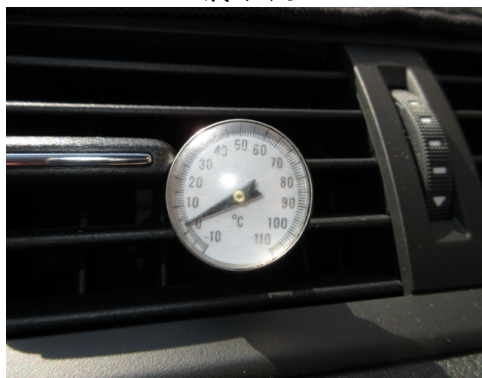
空調溫度

| 5. 前空調風速開關各段風速 | 正常 | 6. 前空調冷氣作動中央出風口溫度 | 3°C |
