# YES 車輛查定報告

**查定編號** CPF7154925C055

| 廠牌 Make | TOYOTA |
| 車型 Model | YARIS |

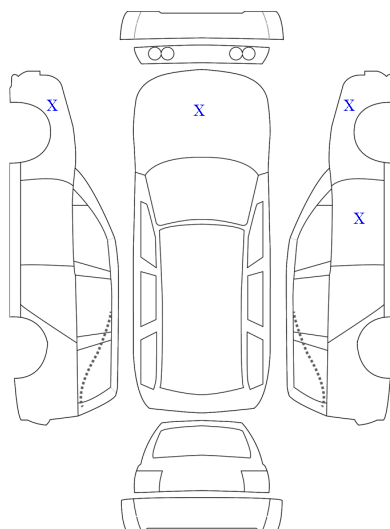
車體外觀圖

右側有鈑修痕。  
右前方有鈑修痕。  
左前方有鈑修痕。  
正前方有鈑修痕。  
正後方有鈑修痕。

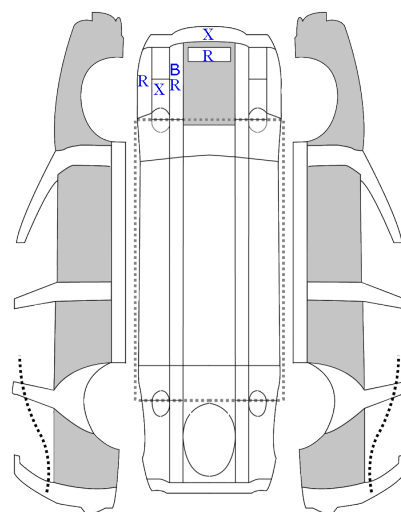
車骨結構圖

無任何異常之痕跡。  
無任何異常之痕跡。  
無任何泡水之痕跡。  
異常
