# YES 車輛認證書

認證編號 CPF7154925C056

| 車型 Model | MAZDA3 |
| 年份 Year | 2011/11 |

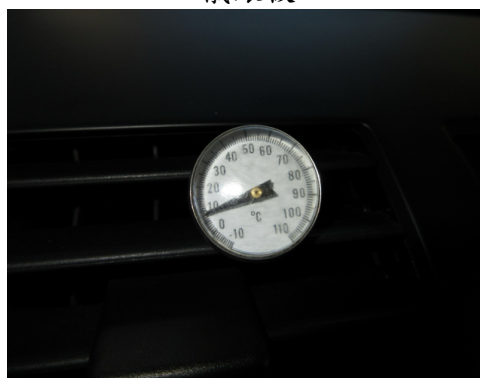
空調溫度

| 5. 前空調風速開關各段風速 | 正常 | 6. 前空調冷氣作動中央出風口溫度 | 8°C |
