認證編號 CPF7154925C057

## 車輛資料 Vehicle Information

| 車型 Model | STINGER |

## 車輛認證總結報告 Vehicle Inspection Findings

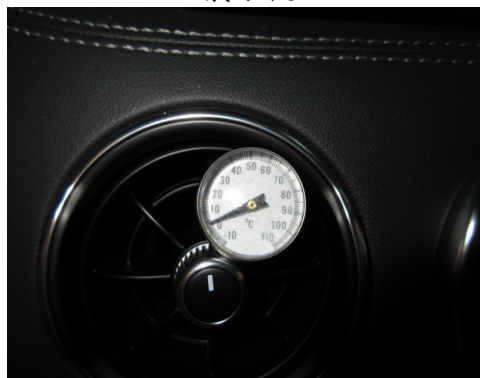
空調溫度

| 5. 前空調風速開關各段風速 | 正常 | 6. 前空調冷氣作動中央出風口溫度 | 4°C |
