# YES 車輛認證書

認證編號 CPF7154925C059

| 車型 Model | MINI HATCH |
| 年份 Year | 2022/01 |

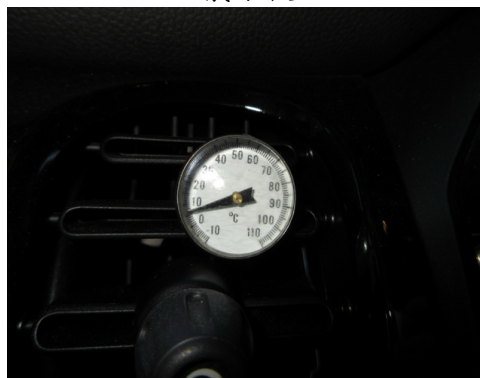
空調溫度

| 5. 前空調風速開關各段風速 | 正常 | 6. 前空調冷氣作動中央出風口溫度 | 6°C |
