認證編號 CPF7154925C062

## 車輛資料 Vehicle Information

## 車輛認證總結報告 Vehicle Inspection Findings

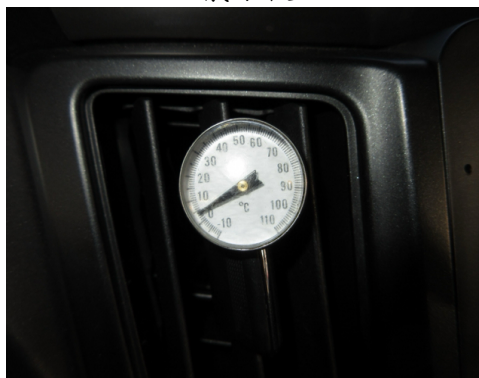
空調溫度

| 5. 前空調風速開關各段風速 | 正常 | 6. 前空調冷氣作動中央出風口溫度 | 5°C |
