認證編號 CPF7154925C063

## 車輛資料 Vehicle Information

## 車輛認證總結報告 Vehicle Inspection Findings

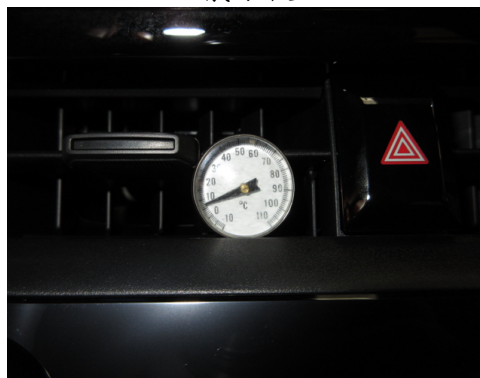
空調溫度

| 1. 檢查室外氣溫 | 24°C | 2. 後空調冷氣作動中央出風口溫度 | 9°C |
| 5. 前空調風速開關各段風速 | 正常 | 6. 前空調冷氣作動中央出風口溫度 | 7°C |
