認證編號 CPF7154925C065

## 車輛資料 Vehicle Information

## 車輛認證總結報告 Vehicle Inspection Findings

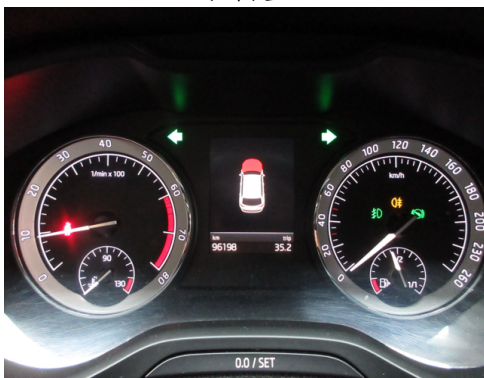
| 現況實車里程 Mileage<br>(僅揭露，不具保證效力) | 96,198 |

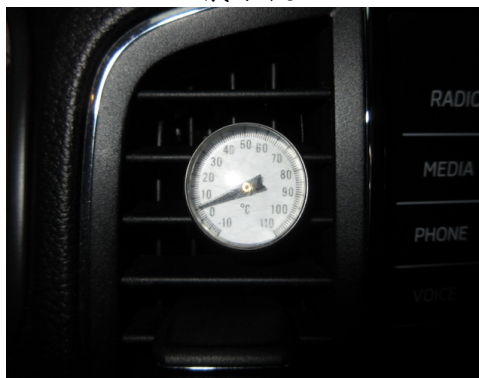
空調溫度

| 1. 檢查室外氣溫 | 26°C | 2. 後空調冷氣作動中央出風口溫度 | 7°C |
| 5. 前空調風速開關各段風速 | 正常 | 6. 前空調冷氣作動中央出風口溫度 | 5°C |
