認證編號 CPF7154925C066

## 車輛資料 Vehicle Information

## 車輛認證總結報告 Vehicle Inspection Findings

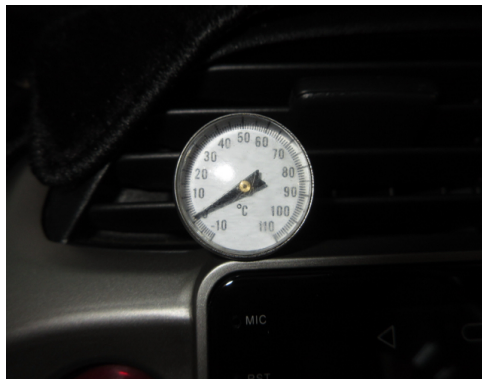
空調溫度

| 5. 前空調風速開關各段風速 | 正常 | 6. 前空調冷氣作動中央出風口溫度 | 2°C |
