認證編號 CPF7154925C067

## 車輛資料 Vehicle Information

## 車輛認證總結報告 Vehicle Inspection Findings

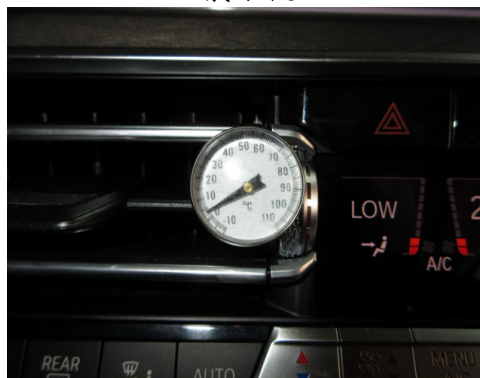
空調溫度

| 5. 前空調風速開關各段風速 | 正常 | 6. 前空調冷氣作動中央出風口溫度 | 4°C |
