# YES 車輛認證書

認證編號 CPF7154925C069

| 廠牌 Make | FORD |
| 車型 Model | FOCUS |

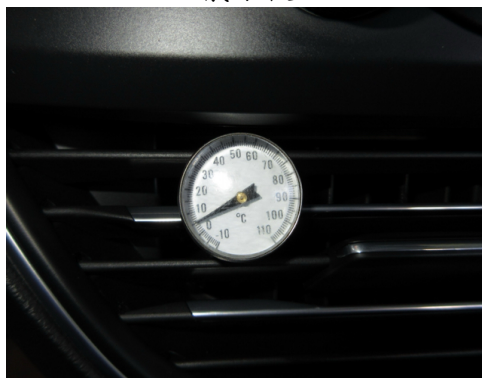
空調溫度

| 5. 前空調風速開關各段風速 | 正常 | 6. 前空調冷氣作動中央出風口溫度 | 5°C |
