認證編號 CPF7154925C070

## 車輛資料 Vehicle Information

## 車輛認證總結報告 Vehicle Inspection Findings

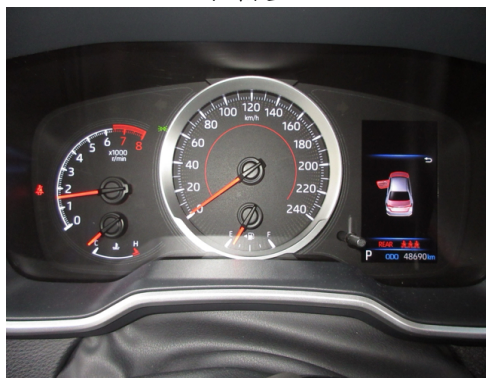
| 現況實車里程 Mileage<br>(僅揭露，不具保證效力) | 48,690 |

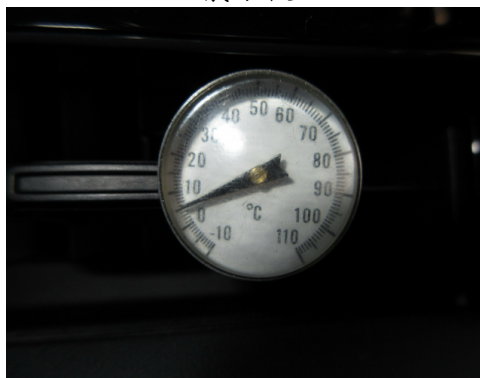
空調溫度

| 1. 檢查室外氣溫 | 26°C | 2. 後空調冷氣作動中央出風口溫度 | 7°C |
| 5. 前空調風速開關各段風速 | 正常 | 6. 前空調冷氣作動中央出風口溫度 | 5°C |
