認證編號 CPF7154925C072

## 車輛資料 Vehicle Information

## 車輛認證總結報告 Vehicle Inspection Findings

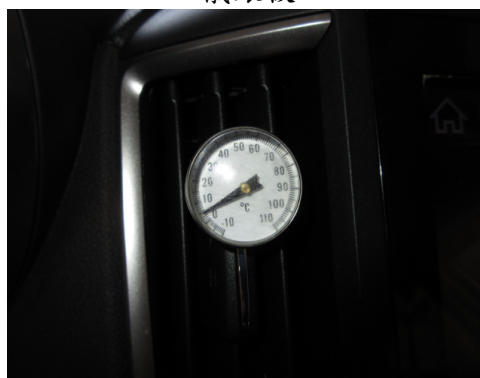
空調溫度

| 5. 前空調風速開關各段風速 | 正常 | 6. 前空調冷氣作動中央出風口溫度 | 4°C |
