YES 車輛認證書

認證編號 CPF7154925C073

| 車型 Model | OUTLANDER |
| 年份 Year | 2016/05 |

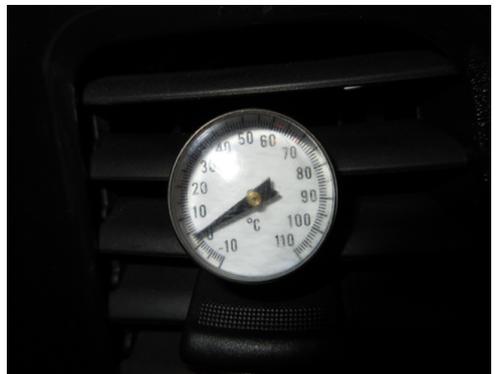
空調溫度

| 5. 前空調風速開關各段風速 | 正常 | 6. 前空調冷氣作動中央出風口溫度 | 3°C |
