認證編號 CPF7154925C074

## 車輛資料 Vehicle Information

## 車輛認證總結報告 Vehicle Inspection Findings

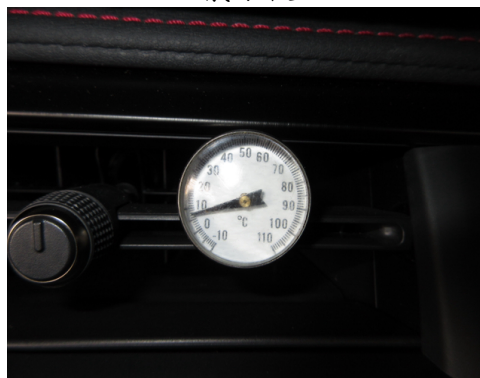
空調溫度

| 5. 前空調風速開關各段風速 | 正常 | 6. 前空調冷氣作動中央出風口溫度 | 8°C |
