認證編號 CPF7154925C077

## 車輛資料 Vehicle Information

| 廠牌 Make | TOYOTA |
| 車型 Model | SIENTA |

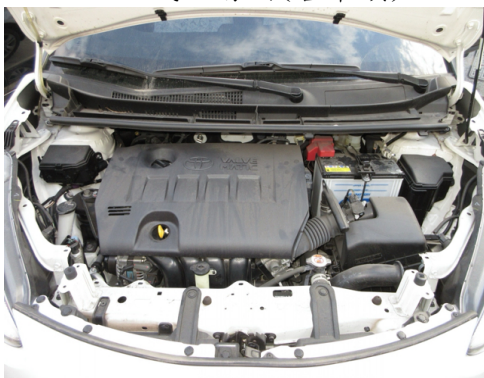
引擎室

| 5. 外觀有無漏油/水跡象 | 正常 | 6. 運轉時有無抖動或異常聲響 | 正常 |

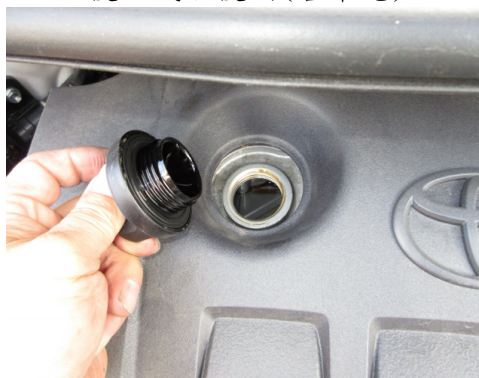
機油蓋

| 3. 警告指示燈有無異常作動 | 正常 | 4. 機油油量、油質有無異常 | 正常 |

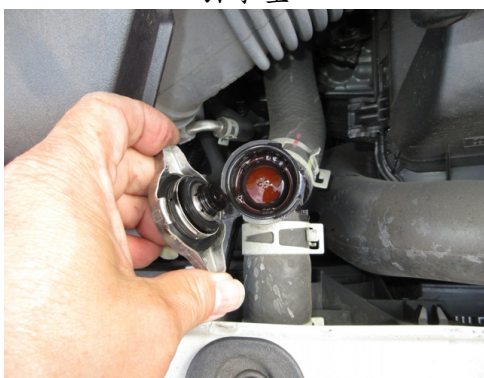
水箱蓋

| 11. 冷卻水有無添加防鏽劑 | 正常 | | |

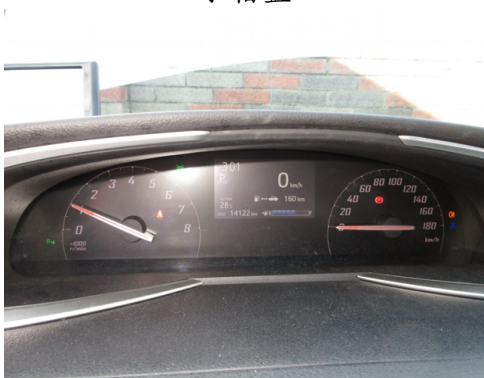
| 現況實車里程 Mileage<br>(僅揭露，不具保證效力) | 14,122 |

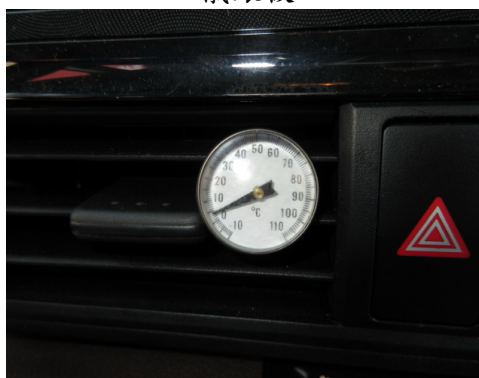
空調溫度

| 1. 檢查室外氣溫 | 22°C | 2. 後空調冷氣作動中央出風口溫度 | 12°C |
| 5. 前空調風速開關各段風速 | 正常 | 6. 前空調冷氣作動中央出風口溫度 | 4°C |
