認證編號 CPF7154925C078

## 車輛資料 Vehicle Information

| 車型 Model | SIENTA |

## 車輛認證總結報告 Vehicle Inspection Findings

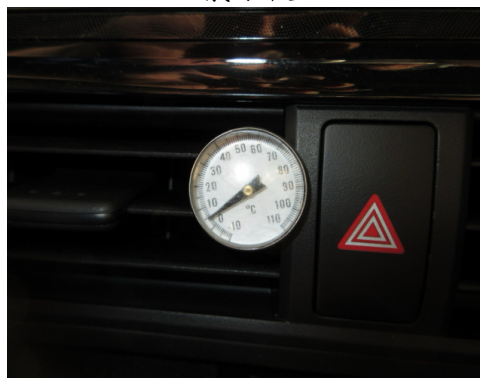
空調溫度

| 5. 前空調風速開關各段風速 | 正常 | 6. 前空調冷氣作動中央出風口溫度 | 5°C |
