認證編號 CPF7154925C079

## 車輛資料 Vehicle Information

## 車輛認證總結報告 Vehicle Inspection Findings

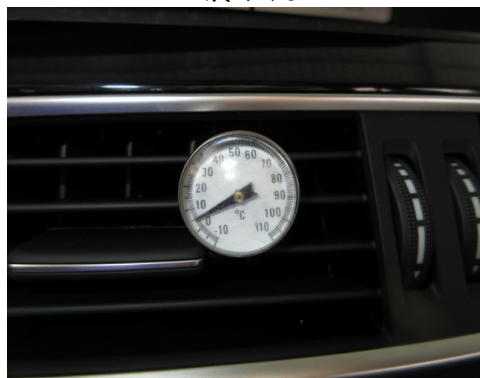
空調溫度

| 1. 檢查室外氣溫 | 22°C | 2. 後空調冷氣作動中央出風口溫度 | 7°C |
| 5. 前空調風速開關各段風速 | 正常 | 6. 前空調冷氣作動中央出風口溫度 | 5°C |
