# YES 車輛認證書

認證編號 CPF7154925C080

| 廠牌 Make | HYUNDAI |
| 車型 Model | ELANTRA |

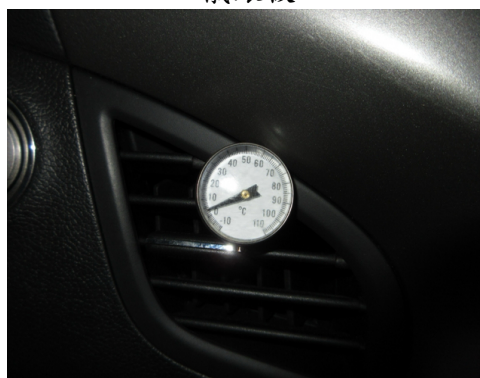
空調溫度

| 5. 前空調風速開關各段風速 | 正常 | 6. 前空調冷氣作動中央出風口溫度 | 4°C |
