YES 車輛認證書

認證編號 CPF7154925C084

廠牌 Make	MITSUBISHI
車型 Model	ZINGER
年份 Year	2020/06
排氣量 Displacement	2,378
車身號碼 VIN	A608****
引擎號碼 Engine Number	***9S4NSYG05**
現況實車里程 Mileage (僅揭露, 不具保證效力)	74,949

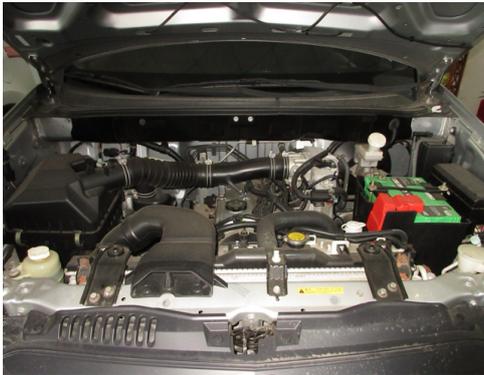
引擎室

1. 運轉時有無冒藍白煙、黑煙	正常	2. 水溫錶(燈)有無異常顯示	正常
3. 警告指示燈有無異常作動	正常	4. 機油油量、油質有無異常	正常
5. 外觀有無漏油/水跡象	正常	6. 運轉時有無抖動或異常聲響	正常
7. 外觀有無修補或龜裂跡象	正常	8. 冷卻風扇作動有無異常	正常
9. 加速有無不順暢或無法加速	正常	10. 高速運轉有無異常聲響	正常
11. 冷卻水有無添加防鏽劑	正常

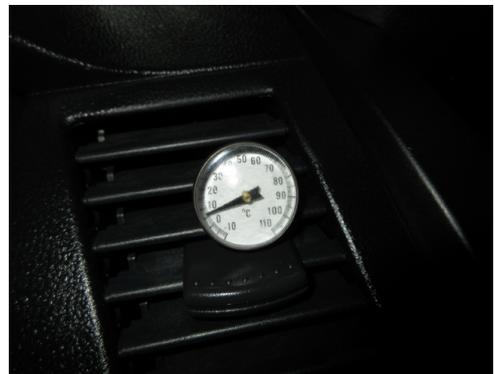
空調溫度

1. 檢查室外氣溫	20°C	2. 後空調冷氣作動中央出風口溫度	無此項目
3. 冷凝器散熱風扇有無運轉異常	正常	4. 前空調冷氣A/C開關燈號	正常
5. 前空調風速開關各段風速	正常	6. 前空調冷氣作動中央出風口溫度	7°C
7. 後空調冷氣A/C開關燈號	無此項目	8. 後空調風速開關各段風速	無此項目
