**查定編號** CPF7154925C090

## 車輛資料 Vehicle Information

廠牌 Make	TOYOTA
車型 Model	YARIS
年份 Year	2015/11
排氣量 Displacement	1,497
車身號碼 VIN	NCP150-704****
引擎號碼 Engine Number	***92**
現況實車里程 Mileage (僅揭露, 不具保證效力)	136,327

## 車輛認證總結報告 Vehicle Inspection Findings

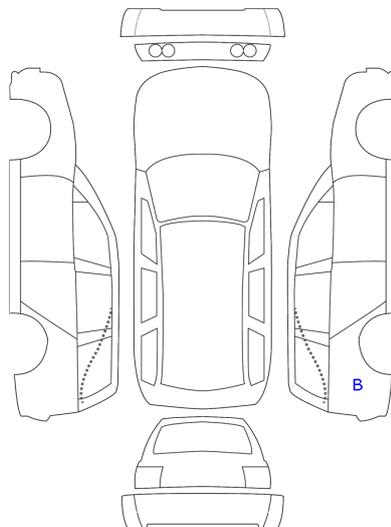
車體外觀圖

右後方有鈹修痕。  
正後方有鈹修痕。

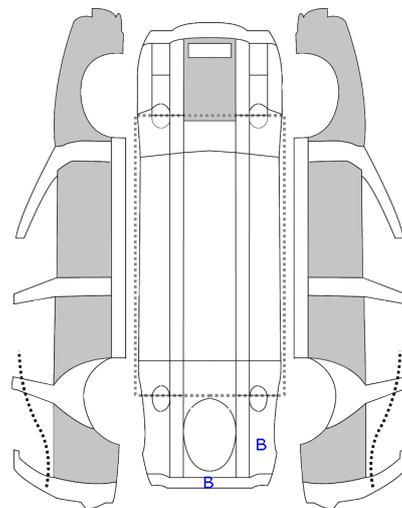
車骨結構圖

無任何異常之痕跡。  
無任何異常之痕跡。  
無任何泡水之痕跡。  
異常

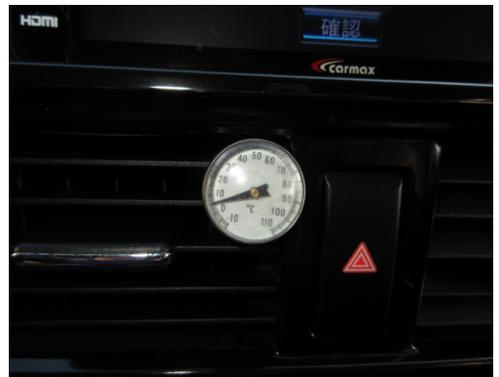
空調溫度

1. 檢查室外氣溫	25°C	2. 後空調冷氣作動中央出風口溫度	無此項目
3. 冷凝器散熱風扇有無運轉異常	正常	4. 前空調冷氣A/C開關燈號	正常
5. 前空調風速開關各段風速	正常	6. 前空調冷氣作動中央出風口溫度	6°C
7. 後空調冷氣A/C開關燈號	無此項目	8. 後空調風速開關各段風速	無此項目
