# YES 車輛認證書

受檢測車輛通過YES認證鑑定標準  
This vehicle has passed the YES Evaluation Standard

認證編號 CPF7154925C097

| 車型 Model | YARIS |

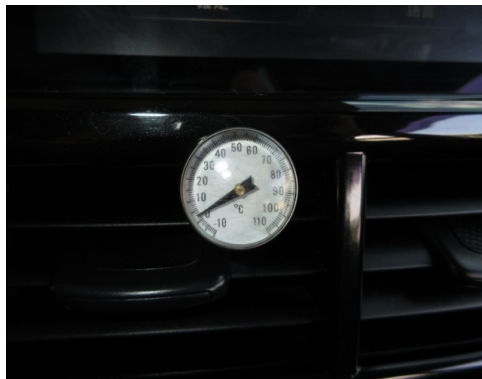
空調溫度

| 5. 前空調風速開關各段風速 | 正常 | 6. 前空調冷氣作動中央出風口溫度 | 3°C |
