認證編號 CPF7154925C098

車輛資料 Vehicle Information

廠牌 Make	MITSUBISHI
車型 Model	DELICA
年份 Year	2022/10
排氣量 Displacement	2,378
車身號碼 VIN	RKMDEVAN5NY20****
引擎號碼 Engine Number	***9S4NAAT31**
現況實車里程 Mileage (僅揭露, 不具保證效力)	78,825

車輛認證總結報告 Vehicle Inspection Findings

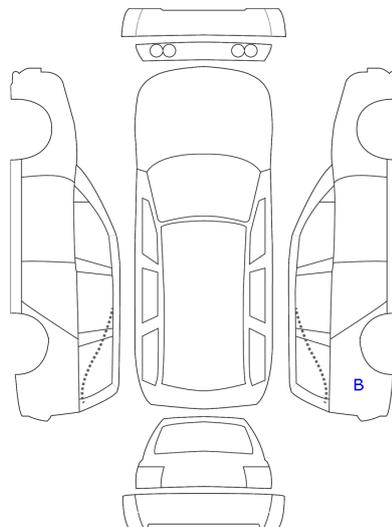
車體外觀圖

本車引擎號碼無異常。 **S** 鈹件鏽蝕、斑剝或鏽穿
本車車身號碼無異常。 **B** 受損面積約一個拳頭(含)以上
本車輛無泡水跡象。 **R** 鈹件校正痕跡
本車體骨架結構無修復跡象。 **X** 更換

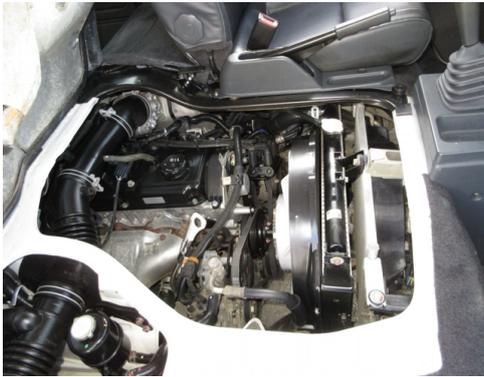
引擎室

1. 運轉時有無冒藍白煙、黑煙	正常	2. 水溫錶(燈)有無異常顯示	正常
3. 警告指示燈有無異常作動	正常	4. 機油油量、油質有無異常	正常
5. 外觀有無漏油/水跡象	正常	6. 運轉時有無抖動或異常聲響	正常
7. 外觀有無修補或龜裂跡象	正常	8. 冷卻風扇作動有無異常	正常
9. 加速有無不順暢或無法加速	正常	10. 高速運轉有無異常聲響	正常
11. 冷卻水有無添加防鏽劑	正常

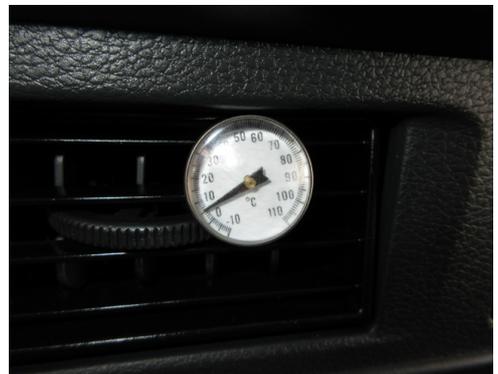
空調溫度

1. 檢查室外氣溫	27°C	2. 後空調冷氣作動中央出風口溫度	11°C
3. 冷凝器散熱風扇有無運轉異常	正常	4. 前空調冷氣A/C開關燈號	正常
5. 前空調風速開關各段風速	正常	6. 前空調冷氣作動中央出風口溫度	5°C
7. 後空調冷氣A/C開關燈號	無此項目	8. 後空調風速開關各段風速	正常
