YES 車輛認證書

認證編號 CPF7154925C100

廠牌 Make	HINO
車型 Model	300
年份 Year	2022/07
排氣量 Displacement	4,009
車身號碼 VIN	XZU640-401****
引擎號碼 Engine Number	***C WN190**
現況實車里程 Mileage (僅揭露, 不具保證效力)	33,636

車輛認證總結報告 Vehicle Inspection Findings

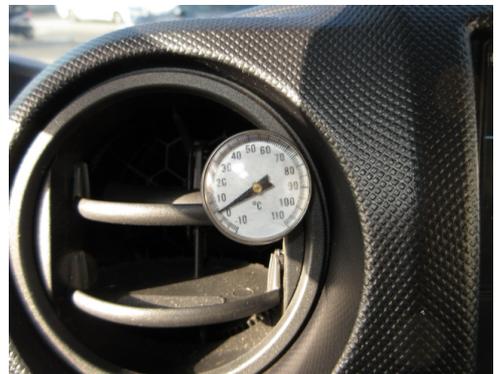
空調溫度

1. 檢查室外氣溫	27°C	2. 後空調冷氣作動中央出風口溫度	無此項目
3. 冷凝器散熱風扇有無運轉異常	正常	4. 前空調冷氣A/C開關燈號	正常
5. 前空調風速開關各段風速	正常	6. 前空調冷氣作動中央出風口溫度	4°C
7. 後空調冷氣A/C開關燈號	無此項目	8. 後空調風速開關各段風速	無此項目
