認證編號 CPF7154925C109

車輛資料 Vehicle Information

車輛認證總結報告 Vehicle Inspection Findings

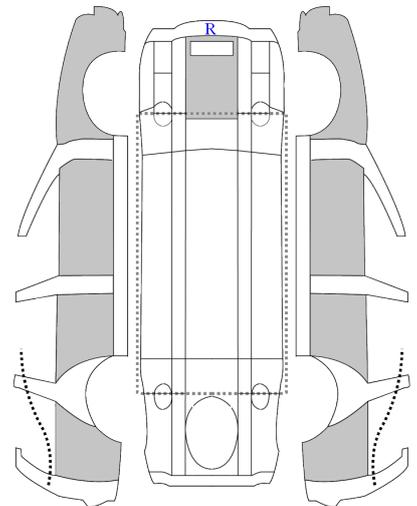
車骨結構圖

本車體骨架結構無修復跡象。

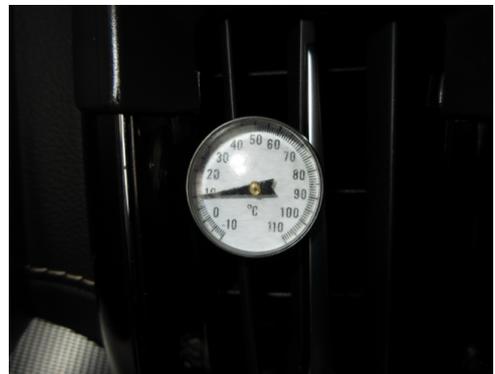
空調溫度

1. 檢查室外氣溫	17°C	2. 後空調冷氣作動中央出風口溫度	11°C
3. 冷凝器散熱風扇有無運轉異常	正常	4. 前空調冷氣A/C開關燈號	正常
5. 前空調風速開關各段風速	正常	6. 前空調冷氣作動中央出風口溫度	10°C
7. 後空調冷氣A/C開關燈號	無此項目	8. 後空調風速開關各段風速	正常
