YES 車輛認證書

認證編號 CPF7154925C110

廠牌 Make	HINO
車型 Model	300
年份 Year	2017/03
排氣量 Displacement	4,009
車身號碼 VIN	XZU640-400****
引擎號碼 Engine Number	***C US322**
現況實車里程 Mileage (僅揭露, 不具保證效力)	166,785

車輛認證總結報告 Vehicle Inspection Findings

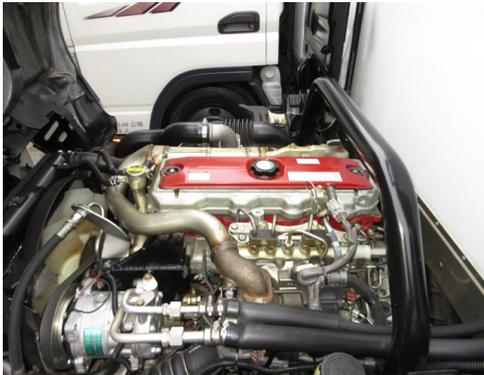
引擎室

1. 運轉時有無冒藍白煙、黑煙	正常	2. 水溫錶(燈)有無異常顯示	正常
3. 警告指示燈有無異常作動	正常	4. 機油油量、油質有無異常	正常
5. 外觀有無漏油/水跡象	正常	6. 運轉時有無抖動或異常聲響	正常
7. 外觀有無修補或龜裂跡象	正常	8. 冷卻風扇作動有無異常	正常
9. 加速有無不順暢或無法加速	正常	10. 高速運轉有無異常聲響	正常
11. 冷卻水有無添加防鏽劑	正常

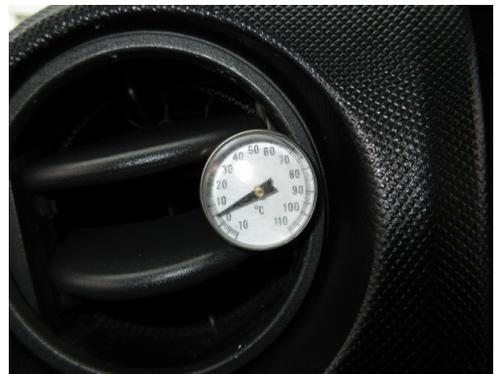
空調溫度

1. 檢查室外氣溫	17°C	2. 後空調冷氣作動中央出風口溫度	無此項目
3. 冷凝器散熱風扇有無運轉異常	正常	4. 前空調冷氣A/C開關燈號	正常
5. 前空調風速開關各段風速	正常	6. 前空調冷氣作動中央出風口溫度	5°C
7. 後空調冷氣A/C開關燈號	無此項目	8. 後空調風速開關各段風速	無此項目
