YES 車輛認證書

認證編號 CPF7154925C120

廠牌 Make	MITSUBISHI
車型 Model	DELICA
年份 Year	2021/09
排氣量 Displacement	2,378
車身號碼 VIN	RKMDTPUK3NH19****
引擎號碼 Engine Number	***9S4NAAC23**
現況實車里程 Mileage (僅揭露, 不具保證效力)	138,450

車輛認證總結報告 Vehicle Inspection Findings

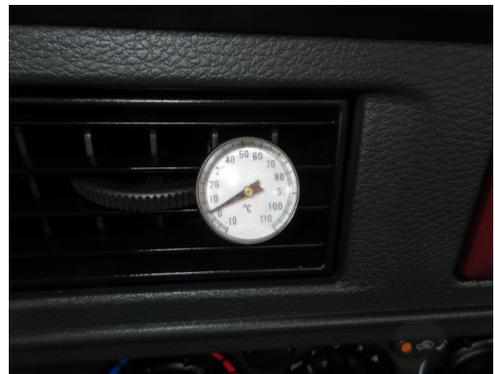
空調溫度

1. 檢查室外氣溫	17°C	2. 後空調冷氣作動中央出風口溫度	無此項目
3. 冷凝器散熱風扇有無運轉異常	正常	4. 前空調冷氣A/C開關燈號	正常
5. 前空調風速開關各段風速	正常	6. 前空調冷氣作動中央出風口溫度	4°C
7. 後空調冷氣A/C開關燈號	無此項目	8. 後空調風速開關各段風速	無此項目
