YES 車輛認證書

認證編號 CPF7154925C121

廠牌 Make	MITSUBISHI
車型 Model	VERYCA
年份 Year	2021/04
排氣量 Displacement	1,488
車身號碼 VIN	RKMCP7249MY25****
引擎號碼 Engine Number	***5VPP138**
現況實車里程 Mileage (僅揭露, 不具保證效力)	48,313

車輛認證總結報告 Vehicle Inspection Findings

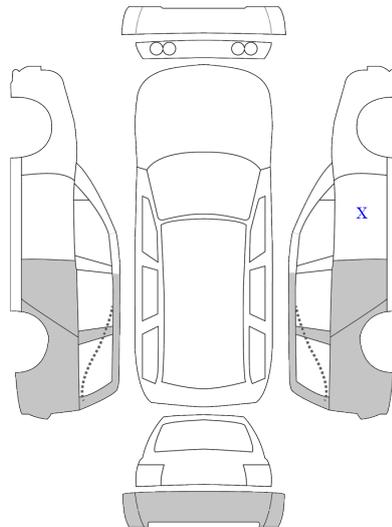
車體外觀圖

- 本車引擎號碼無異常。
- 本車車身號碼無異常。
- 本車輛無泡水跡象。
- 本車體骨架結構無修復跡象。
- ⑤ 鈹件鏽蝕、斑剝或鏽穿
- B 受損面積約一個拳頭(含)以上
- R 鈹件校正痕跡
- X 更換

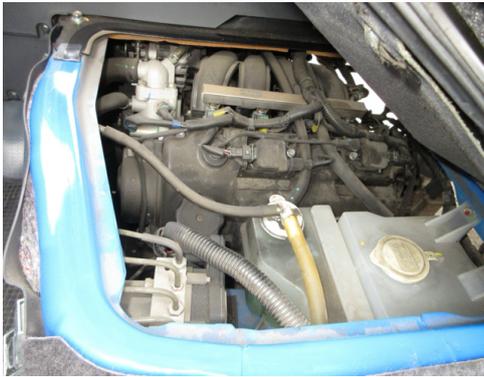
引擎室

1. 運轉時有無冒藍白煙、黑煙	正常	2. 水溫錶(燈)有無異常顯示	正常
3. 警告指示燈有無異常作動	正常	4. 機油油量、油質有無異常	正常
5. 外觀有無漏油/水跡象	正常	6. 運轉時有無抖動或異常聲響	正常
7. 外觀有無修補或龜裂跡象	正常	8. 冷卻風扇作動有無異常	正常
9. 加速有無不順暢或無法加速	正常	10. 高速運轉有無異常聲響	正常
11. 冷卻水有無添加防鏽劑	正常

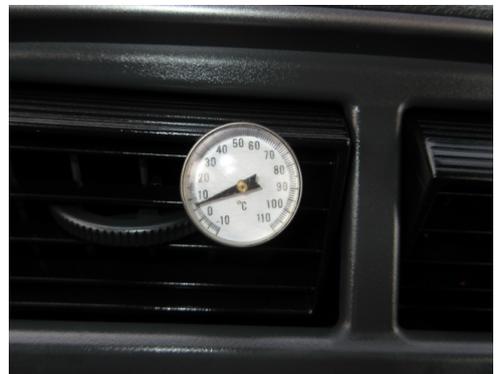
空調溫度

1. 檢查室外氣溫	17°C	2. 後空調冷氣作動中央出風口溫度	無此項目
3. 冷凝器散熱風扇有無運轉異常	正常	4. 前空調冷氣A/C開關燈號	正常
5. 前空調風速開關各段風速	正常	6. 前空調冷氣作動中央出風口溫度	7°C
7. 後空調冷氣A/C開關燈號	無此項目	8. 後空調風速開關各段風速	無此項目
