YES 車輛認證書

認證編號 CPF7154925C129

廠牌 Make	NISSAN
車型 Model	X-TRAIL
年份 Year	2018/10
排氣量 Displacement	2,488
車身號碼 VIN	T32LVCC00****
引擎號碼 Engine Number	***50263**
現況實車里程 Mileage (僅揭露, 不具保證效力)	38,364

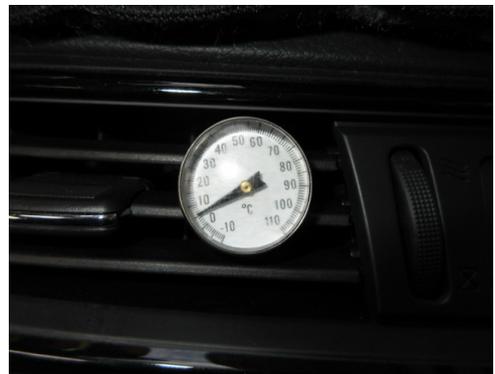
空調溫度

1. 檢查室外氣溫	24°C	2. 後空調冷氣作動中央出風口溫度	8°C
3. 冷凝器散熱風扇有無運轉異常	正常	4. 前空調冷氣A/C開關燈號	正常
5. 前空調風速開關各段風速	正常	6. 前空調冷氣作動中央出風口溫度	6°C
7. 後空調冷氣A/C開關燈號	無此項目	8. 後空調風速開關各段風速	無此項目
