YES 車輛認證書

認證編號 CPF7154925C134

廠牌 Make	BENZ
車型 Model	C-CLASS
年份 Year	2023/11
排氣量 Displacement	1,999
車身號碼 VIN	W1K2062461F14****
引擎號碼 Engine Number	無引擎號碼
現況實車里程 Mileage (僅揭露, 不具保證效力)	18,906

車輛認證總結報告 Vehicle Inspection Findings

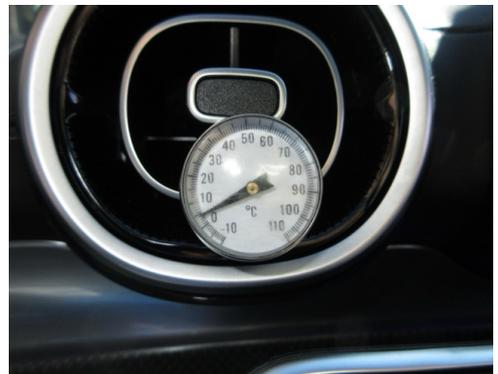
空調溫度

1. 檢查室外氣溫	22°C	2. 後空調冷氣作動中央出風口溫度	7°C
3. 冷凝器散熱風扇有無運轉異常	正常	4. 前空調冷氣A/C開關燈號	正常
5. 前空調風速開關各段風速	正常	6. 前空調冷氣作動中央出風口溫度	5°C
7. 後空調冷氣A/C開關燈號	無此項目	8. 後空調風速開關各段風速	無此項目
