YES 車輛認證書

認證編號 CPF7154925C136

廠牌 Make	HYUNDAI
車型 Model	PORTER
年份 Year	2025/02
排氣量 Displacement	2,497
車身號碼 VIN	RFHR3G1KBSS0****
引擎號碼 Engine Number	***BRD4257**
現況實車里程 Mileage (僅揭露, 不具保證效力)	2,069

車輛認證總結報告 Vehicle Inspection Findings

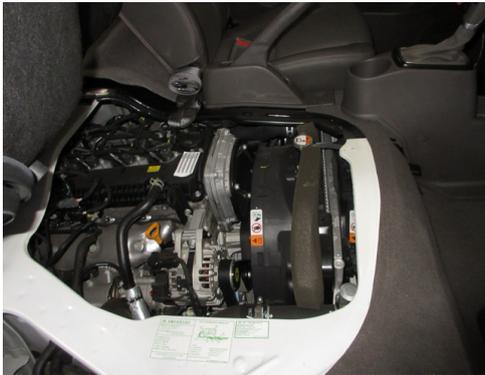
引擎室

1. 運轉時有無冒藍白煙、黑煙	正常	2. 水溫錶(燈)有無異常顯示	正常
3. 警告指示燈有無異常作動	正常	4. 機油油量、油質有無異常	正常
5. 外觀有無漏油/水跡象	正常	6. 運轉時有無抖動或異常聲響	正常
7. 外觀有無修補或龜裂跡象	正常	8. 冷卻風扇作動有無異常	正常
9. 加速有無不順暢或無法加速	正常	10. 高速運轉有無異常聲響	正常
11. 冷卻水有無添加防鏽劑	正常

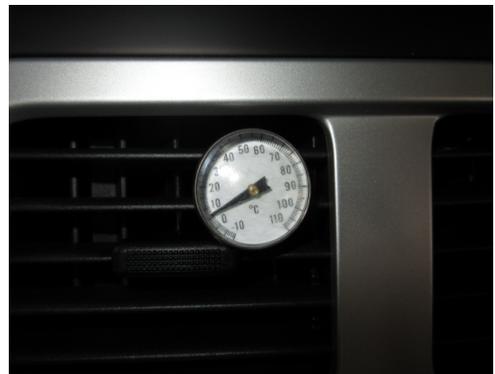
空調溫度

1. 檢查室外氣溫	22°C	2. 後空調冷氣作動中央出風口溫度	無此項目
3. 冷凝器散熱風扇有無運轉異常	正常	4. 前空調冷氣A/C開關燈號	正常
5. 前空調風速開關各段風速	正常	6. 前空調冷氣作動中央出風口溫度	6°C
7. 後空調冷氣A/C開關燈號	無此項目	8. 後空調風速開關各段風速	無此項目
