YES 車輛認證書

認證編號 CPF71549261004

廠牌 Make	BENZ
車型 Model	CLA-CLASS
年份 Year	2016/02
排氣量 Displacement	1,595
車身號碼 VIN	WDD1173431N35****
引擎號碼 Engine Number	無引擎號碼
現況實車里程 Mileage (僅揭露, 不具保證效力)	167,093

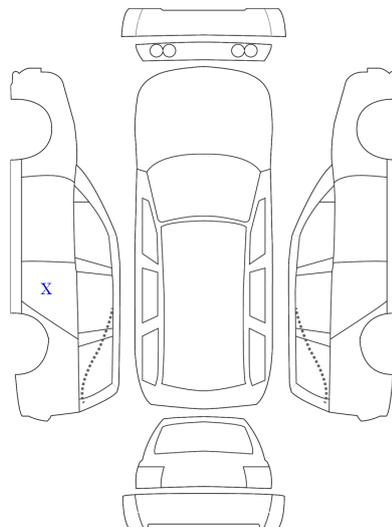
車體外觀圖

本車引擎號碼無異常。 **S** 鈹件鏽蝕、斑剝或鏽穿
本車車身號碼無異常。 **B** 受損面積約一個拳頭(含)以上
本車輛無泡水跡象。 **R** 鈹件校正痕跡
本車體骨架結構無修復跡象。 **X** 更換
