## 車輛資料 Vehicle Information

| 廠牌 Make | HONDA |
| 車型 Model | HR-V |

## 車輛認證總結報告 Vehicle Inspection Findings

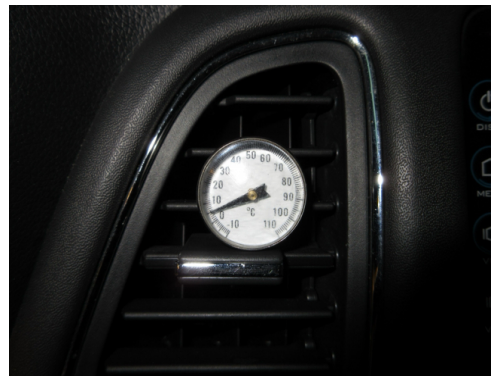
空調溫度

| 5. 前空調風速開關各段風速 | 正常 | 6. 前空調冷氣作動中央出風口溫度 | 5°C |
