YES 車輛認證書

受檢測車輛通過YES認證鑑定標準
This vehicle has passed the YES Evaluation Standard

認證編號 CPF71549261032

車輛認證總結報告 Vehicle Inspection Findings

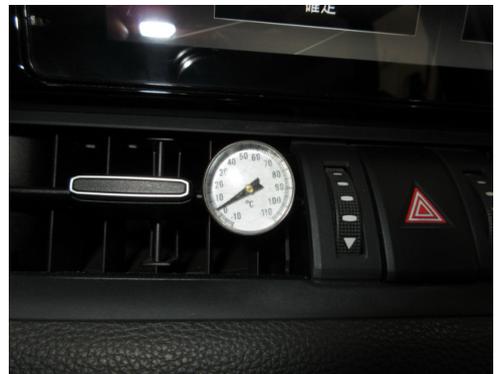
空調溫度

1. 檢查室外氣溫	18°C	2. 後空調冷氣作動中央出風口溫度	7°C
3. 冷凝器散熱風扇有無運轉異常	正常	4. 前空調冷氣A/C開關燈號	正常
5. 前空調風速開關各段風速	正常	6. 前空調冷氣作動中央出風口溫度	5°C
7. 後空調冷氣A/C開關燈號	無此項目	8. 後空調風速開關各段風速	無此項目
